ANALISA KEGAGALAN PADA POROS BAJA KARBON S45C APLIKASI KOMPONEN *AS SINK ROLL*

ABSTRAK

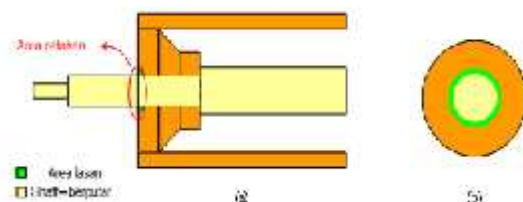
Telah terjadi kegagalan pada komponen *as sink roll* pada saat komponen dioperasikan. *As* (warna kuning pada Gambar 1) memiliki fungsi untuk memutar drum (warna oranye pada Gambar 1). *As* disambungkan dengan drum yang terendam didalam larutan kimia melalui metode pengelasan (warna hijau pada Gambar 1) , dimana merupakan area terjadinya kegagalan.

Gambar 1. Skematik komponen *as sink roll* yang mengalami kegagalan (a) tampak samping (b) tampak atas/penampang melintang

Dari skematik sesuai Gambar 1 daerah logam las memiliki konsentrasi tegangan yang besar, hal ini dikarenakan area tersebut merupakan satu-satunya daerah kontak dari *as sink roll* untuk dapat memutar drum. Sudut yang terbentuk antara logam las dengan *as sink roll* pada bagian luar dapat juga menjadi daerah konsentrasi tegangan selama komponen beroperasi dan memungkinkan munculnya retak mikro.

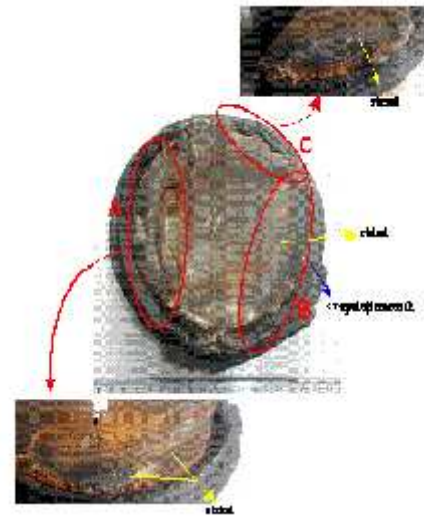
Pada hasil pengamatan visual permukaan patahan *as sink roll* Gambar 2, permukaan patahan halus menunjukkan komponen mengalami patah tanpa adanya pembebanan berlebih. Daerah A, B dan C menunjukkan adanya garis-garis halus striasi yang timbul karena adanya pembebanan berulang (*cyclic*) yang dialami oleh komponen sebelum patah. Adanya striasi lebih dari satu area dengan pola

dan arah menunjukkan bahwa komponen berotasi selama operasi.

Gambar 2. Permukaan patahan dari *as sink roll*

Dari hasil pengamatan visual pada Gambar 2 pada permukaan patahan komponen *as sink roll* dapat dikategorikan sebagai patah lelah (*fatigue*), jenis patah ini ditandai dengan adanya area awal retakan (*crack initiation*), perambatan retak (*crack propagation*) dan *final fracture* yang ditandai dengan garis-garis striasi halus pada area tengah permukaan patahan. Permukaan patahan menunjukkan adanya tiga area berbeda dengan titik pusat lengkungan striasi masing-masing mengarah pada bagian tepi komponen. Adanya area yang berbeda ini disebabkan karena jenis pembebanan torsi yang dialami komponen selama pengoperasian, sedangkan arah dari titik pusat lengkungan striasi menunjukkan area awal atau origin dari retakan, yaitu pada daerah logam las.

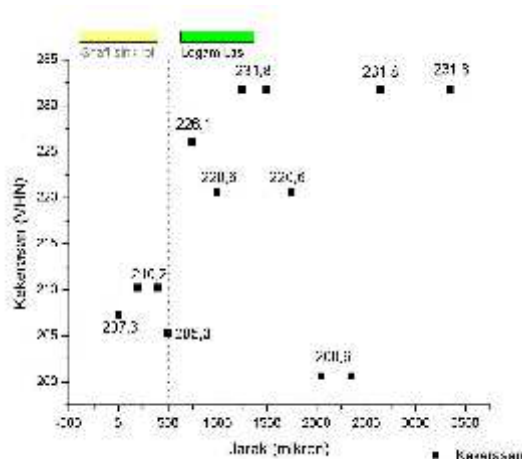
Gambar 3. Grafik hasil pengujian kekerasan terhadap jarak dari permukaan

Dari hasil pengujian kekerasan sesuai grafik pada Gambar 3 terlihat adanya perbedaan kekerasan antara material *as sink roll* (*base metal*) dengan logam las. Material logam las lebih keras dibandingkan material *as sink roll*. Perbedaan kekerasan pada kedua material ini selain karena komposisi kimia yang berbeda, juga karena perbedaan fasa, kandungan fasa sementit pada logam las memberikan kekuatan yang lebih tinggi dibanding *base metal* material *as sink roll*.

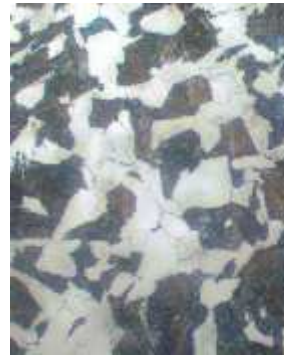
Gambar 4. Struktur mikro *as sink roll* (*base metal*), fasa perlit - ferit. Etsa Nital 2%.

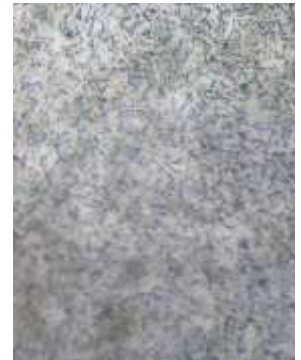
Gambar 5. Struktur mikro logam las, fasa *ferite* dengan bentuk *acicular*, perlit dan sedikit partikel sementit. Etsa Nital 2%.

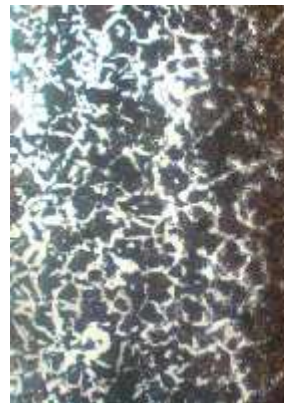
Gambar 6. Struktur mikro *base metal*, area HAZ (warna kekuningan) dan sedikit logam las. Etsa Nital 2%.

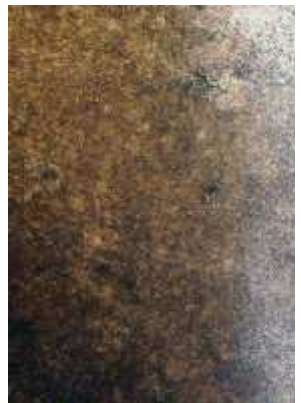
Gambar 7. Struktur mikro area HAZ (warna kekuningan) dan logam las (warna putih). Etsa Nital 2%.

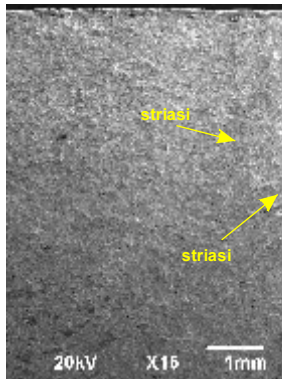
hasil SEM, menunjukkan adanya garis striasi yang menandakan telah terjadi pembebanan berulang. Sedangkan pada Gambar 9 menunjukkan hasil fraktografi pada bagian tepi permukaan patahan terlihat adanya morfologi *cleveagelike fracture* (pada area lingkaran).

Gambar 8. Fraktografi pada permukaan *as sink roll*.

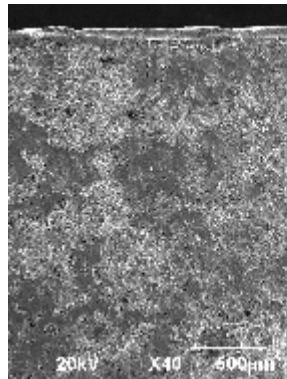
Gambar 9. Fraktografi bagian tepi permukaan patahan logam las.

Adanya bentuk *cleveagelike fracture* atau menyerupai tangga pada Gambar 9 dan 10 merupakan tahap awal dari retak *fatigue*, dimana biasanya bentuk tersebut muncul jika tegangan yang dialami komponen rendah dengan siklus perulangan yang tinggi.

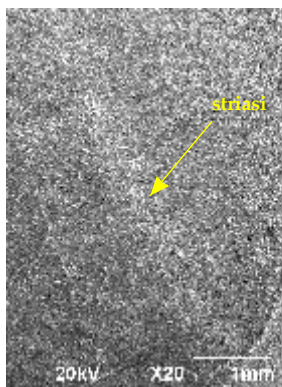
Gambar 10. Fraktografi pada daerah tepi permukaan patahan hasil SEM, terlihat adanya striasi yang sangat halus.

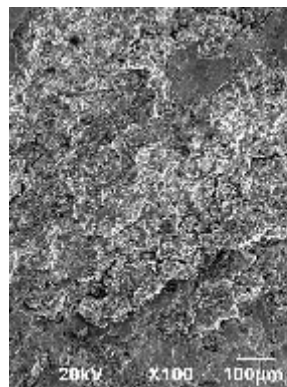
Gambar 11. Perbesaran dari area lingkaran warna merah, terlihat adanya retakan-retakan memanjang pada bagian tepi permukaan patahan.

Retakan mikro juga teramati pada daerah tepi retakan pada Gambar 11, retakan mikro tersebut akan mengawali terjadinya *fatigue*

pada komponen *as sink roll*. Pembebanan berulang yang dialami komponen selama operasi menyebabkan retak mikro yang telah terbentuk menjalar dan akhirnya mencapai dimensi yang cukup signifikan untuk menyebabkan terjadinya patah atau gagal.

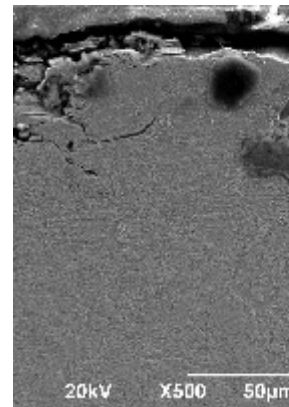
Gambar 12. Penampang melintang *as sink roll* pada area retak.

Gambar 12 dan Gambar 13 menunjukkan hasil pengujian SEM pada penampang melintang material *as sink roll* dan logam las pada daerah permukaannya terlihat adanya daerah hitam (inklusi) dan lubang-lubang hitam atau mikroporositas. Mikroporositas dan inklusi yang terdapat di dalam material memungkinkan munculnya retak mikro dikarenakan adanya ketidaksinambungan (diskontinuitas) penyebaran tegangan yang dialami komponen selama operasi.

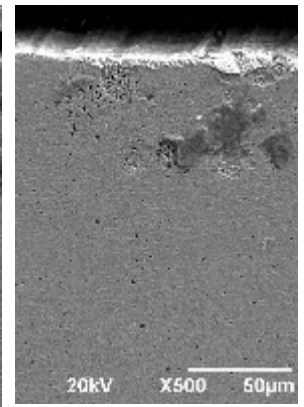
Gambar 13. Penampang melintang logam las pada area retak, tampak adanya mikroporositas.

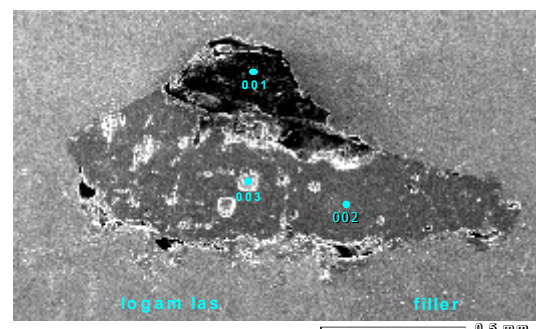
Gambar 14. Titik pengujian EDS pada inklusi yang ditemukan pada penampang melintang logam las dan HAZ.

Selain itu dari penampang melintang daerah logam las dan HAZ, ditemukan adanya inklusi yang merupakan persenyawaan oksida antara unsur-unsur Al, Si, K, Ca, Ti, Mn dan Fe. Inklusi ini dapat terbentuk pada saat proses pengelasan dilakukan. Hal ini dapat terjadi karena proses pengelasan yang kurang bersih, atau adanya slag yang dihasilkan dari proses pengelasan, dsb.
